**EVALUACIÓN CUALITATIVA DE LA HABITABILIDAD EN LOS EQUIPAMIENTOS  
EDUCATIVOS URBANOS DE SANTA CRUZ DE LORICA: UN APOORTE DESDE LA  
GEOGRAFÍA SOCIAL**

EVALUACIÓN CUALITATIVA DE LA HABITABILIDAD EN LOS EQUIPAMIENTOS  
EDUCATIVOS URBANOS DE SANTA CRUZ DE LORICA: UN APORTE DESDE LA  
GEOGRAFÍA SOCIAL

TRABAJO DE GRADO EN MODALIDAD DE PASANTÍAS COMO REQUISITO PARA  
OBTENER TÍTULO DE GEÓGRAFO

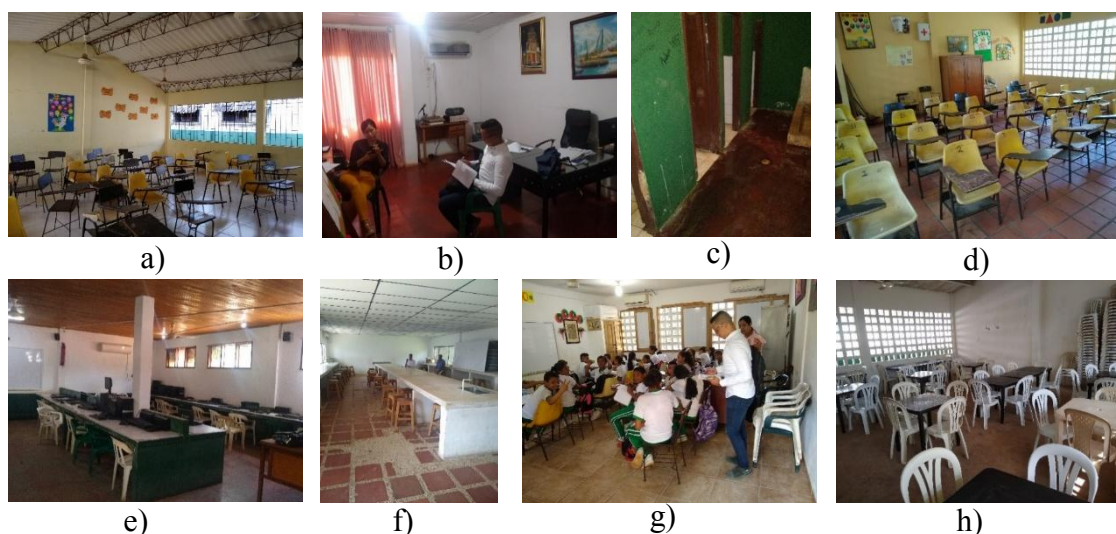
En relación a la dotación en la *I.E. Lacides C. Bersal*, actualmente cuenta con un total de 176 equipos y terminales de cómputo, 36 escritorios para docentes y directivos, 57 sillas para docentes y directivos, 3000 libros de consulta aproximadamente, 136 ventiladores de techo aproximadamente y 34 tableros acrílicos. La antigüedad y la falta de cuidado influyen directamente en el estado *malo* donde el porcentaje más alto fue en las instalaciones con 8% (4), particularmente, las baterías sanitarias, las canchas, el aula de artística y profesores, mientras que el mobiliario en menor proporción cuenta con 6% (3) (baterías sanitarias, sala de profesores y sala de informática de bachillerato). A su vez, ésta es una de las 3 instituciones de las 6 estudiadas, que requiere predio de expansión (ver figura 3).

**Figura 3.** Instalaciones y mobiliario en la institución *Lacides C. Bersal*: a) aula de clases y mobiliario, b) oficina de coordinación, c) batería sanitaria, d) aula de clases y mobiliario, e) aula de informática, f) laboratorio, g) aula de clases, h) comedor. **Fuente:** elaboración propia, con base en trabajo de campo realizado el 06/11/2019.

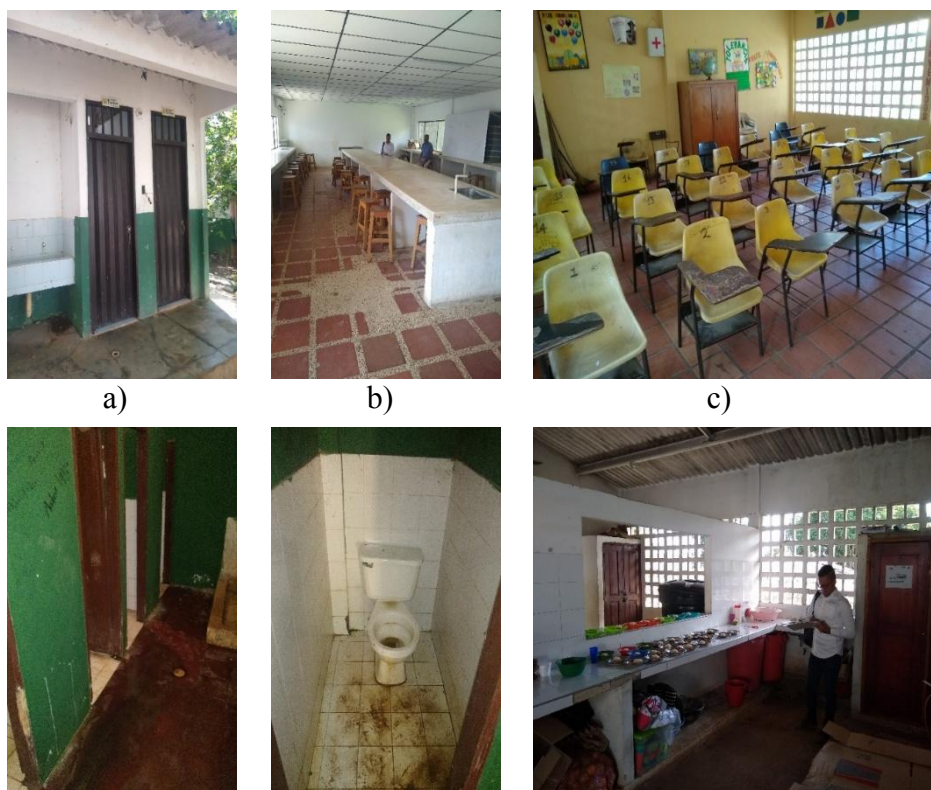
La *seguridad física* la registran como *bueno* y *regular* en un 42% (22) y 49% (26), respectivamente. En el estado bueno de las edificaciones se encuentran algunas aulas de clases, aula múltiple, oficinas administrativas, tienda escolar, biblioteca, entre otras; mientras que en regulares condiciones se deben mencionar algunas aulas de clases (inglés, ciencias naturales, sociales, etc.), cocina, comedor escolar, baterías sanitarias y coordinación académica.

**Figura 8.** Higiene y seguridad física en la institución Lacides C. Bersal: a) batería sanitaria, b) pisos del laboratorio, c) aula de clases, d) batería sanitaria, e) inodoro, f) cocina. **Fuente:** elaboración propia, con base en trabajo de campo realizado el 06/11/2019

infraestructura adecuada (techos de eternit envejecidos y en mal estado) y mobiliario (puertas deterioradas, algunas inexistentes y sanitarios en mal estado). En cuanto a higiene *la institución educativa Lacides C. Bersal* debería mejorar las condiciones de aseo y limpieza pues emana olores desagradables y aguas sucias, principalmente en los baños. Por su parte, la seguridad física obliga a restablecer, adecuar y/o construir los pisos de la cancha deportiva (concreto en mal estado) y el aula de biología (pared con grietas), lo que repercute en el bienestar de los estudiantes.

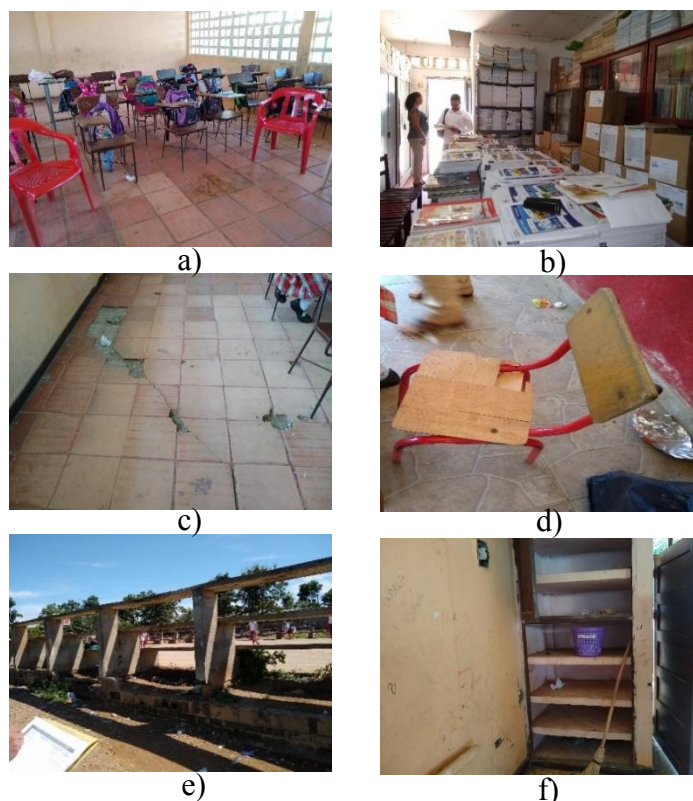
No obstante, en el mobiliario, la *IE. Santa Cruz* dispone de un total de 462 equipos y terminales de cómputo, 10 escritorios para docentes y directivos, 20 archivadores multifuncionales, 20 sillas para docentes y directivos, 3000 libros de consulta, 56 ventiladores de techo, 28 tableros acrílicos y en lo que concierne a materiales didácticos, los rectores no precisan su cantidad.

**Figura 10.** Instalaciones y mobiliario en la institución educativa Santa Cruz: a) aula de clases y mobiliario, b) instalación para libros, c) pisos, d) sillas, e) gradas, f) estantería. **Fuente:** elaboración propia, con base en trabajo de campo realizado el 29/10/2019.

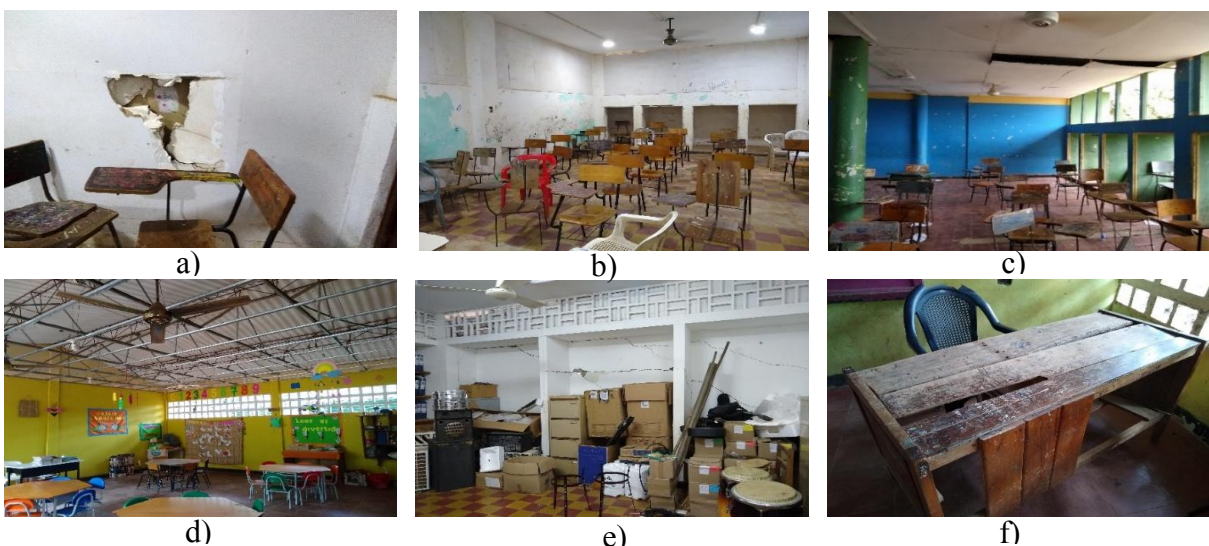
De igual manera, por el deterioro de la infraestructura física del *Instituto Técnico Agrícola de Lorica*, no existe biblioteca escolar y laboratorios especializados. Este hace parte de las 53 unidades escolares que presentan deficiencias en la infraestructura de las instalaciones (techos y paredes en mal estado, con huecos) (ver figura 17) y 12 requieren ser demolidas, ya que afectan la integridad física de los estudiantes según información del Plan de Desarrollo Educativo de 2016-2019.

**Figura 17.** Instalaciones y mobiliario en la institución educativa Instituto Técnico Agrícola de Lorica: a) pared en mal estado, b) aula de clases y mobiliario, c) techo en mal estado, d) aula de clases, e) pared con grietas, f) mobiliario en mal estado. **Fuente:** elaboración propia, con base en trabajo de campo realizado el 18/10/2019.

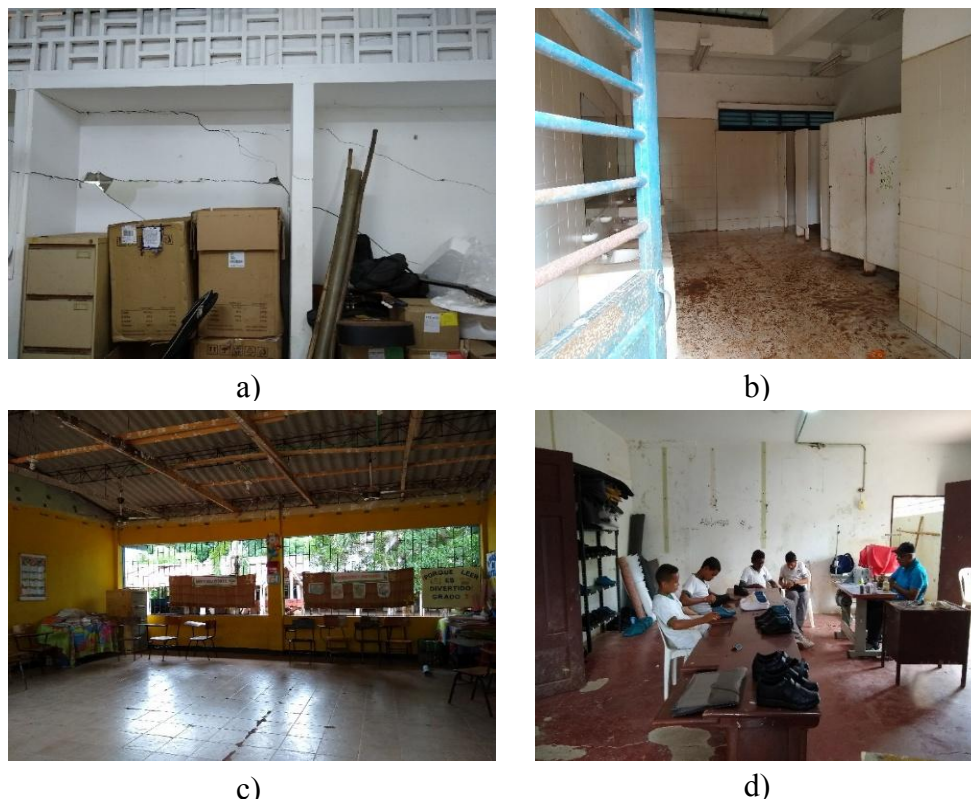
A nivel de *seguridad física* el 53% (29) de las instalaciones se consideran inseguras, puesto que las construcciones son antiguas y de cierta manera se refleja el mal estado de los muros y pisos con grietas, techos en un estado precario con riesgos de un posible colapso, asimismo, el estado de decaimiento de las misma. Esto compromete la integridad de toda la comunidad educativa donde se encuentran aulas de clases, canchas, rectoría, biblioteca, entre otras (ver figura 22). En general,

**Figura 22.** Higiene y seguridad física en la institución educativa Instituto Técnico Agrícola: a) pared en mal estado, b) batería sanitaria, c) aula de clases, d) zapatería. **Fuente:** elaboración propia, con base en trabajo de campo realizado el 18/10/2019.

Finalmente, el *Instituto Técnico Agrícola de Lorica* no necesita predio de expansión porque cuenta con un área a nivel institucional que le permite contar con la infraestructura física necesaria aunque presenta deficiencias en las instalaciones por su antigüedad, dado que en la institución existe un bloque con 11 aulas que no se encuentra en funcionamiento por sus malas condiciones (grietas en las paredes, techos y pisos en mal estado) e igualmente otros espacios como oficinas administrativas y aulas de clases, que obstaculizan el desarrollo de las actividades académicas, administrativas y demás servicios dentro del establecimiento educativo.

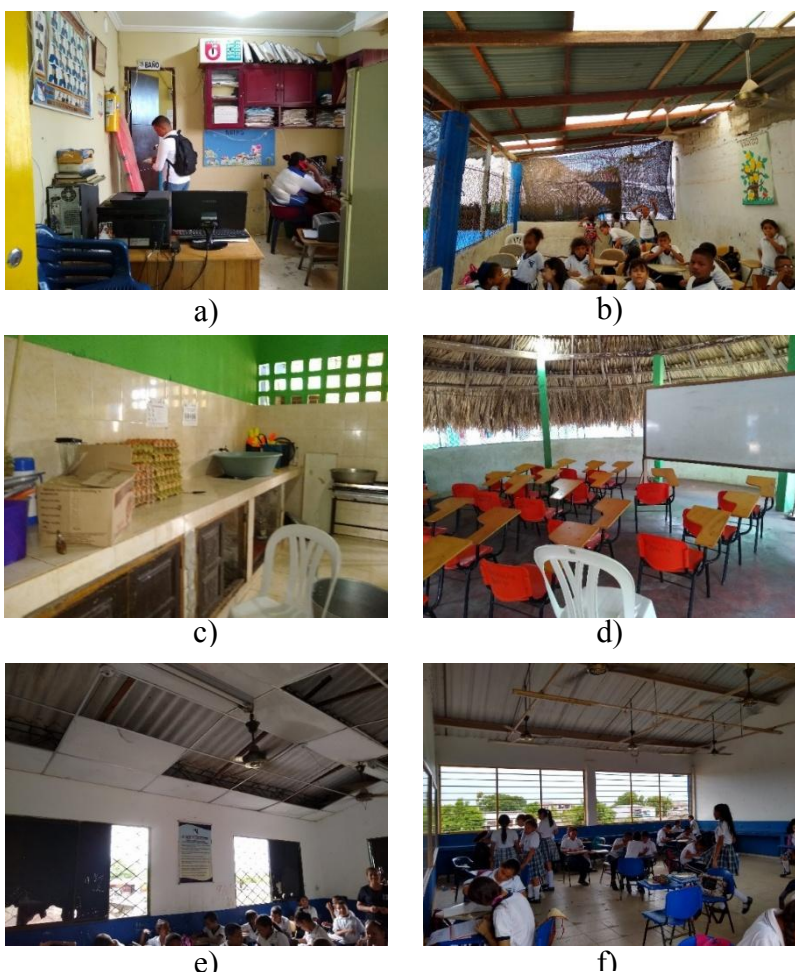
**Figura 24.** Instalaciones y mobiliario en la institución educativa Paulo VI: a) rectoría, b) aula improvisada, c) cocina, d) aula improvisada, e) cielo raso de aula en mal estado, f) aula de clases. **Fuente:** elaboración propia, con base en trabajo de campo realizado el 18/10/2019.

En ese sentido, la *institución educativa Paulo VI* presenta deficiencias en relación a las instalaciones ya que no cuenta con laboratorios especializados y un comedor escolar para los estudiantes (improvisan un espacio para consumir los alimentos); el no contar con el área necesaria a nivel institucional les impide tener las instalaciones adecuadas para desarrollar las actividades académicas, viéndose obligados a improvisar espacios a través de las aulas, que no cumplen con las condiciones de habitabilidad, lo cual conlleva a requerir predio de expansión.

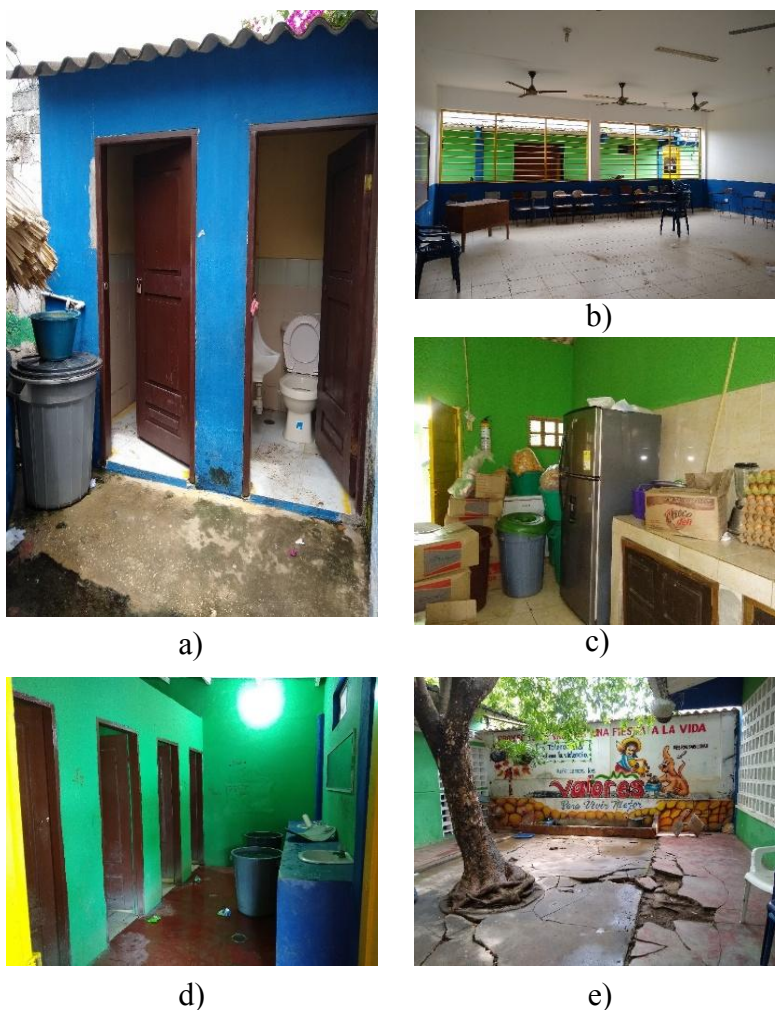
**Figura 28.** Higiene y seguridad física en la institución educativa Paulo VI: a) batería sanitaria 1, b) aula de clases, c) cocina, d) batería sanitaria 2, e) espacios para descanso. **Fuente:** elaboración propia, con base en trabajo de campo realizado el 18/10/2019.

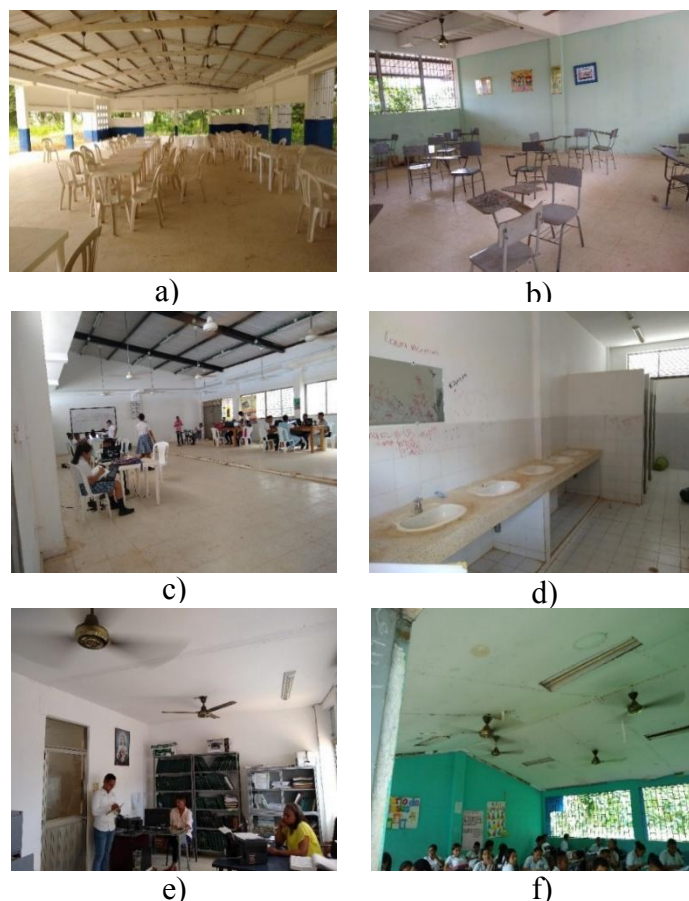
**Figura 30.** Instalaciones y mobiliario en la institución educativa Antonio de la Torre y Miranda: a) comedor, b) aula de clases, c) sala de informática, d) batería sanitaria 2, e) oficina, f) aula de clases. **Fuente:** elaboración propia, con base en trabajo de campo realizado el 29/10/2019.

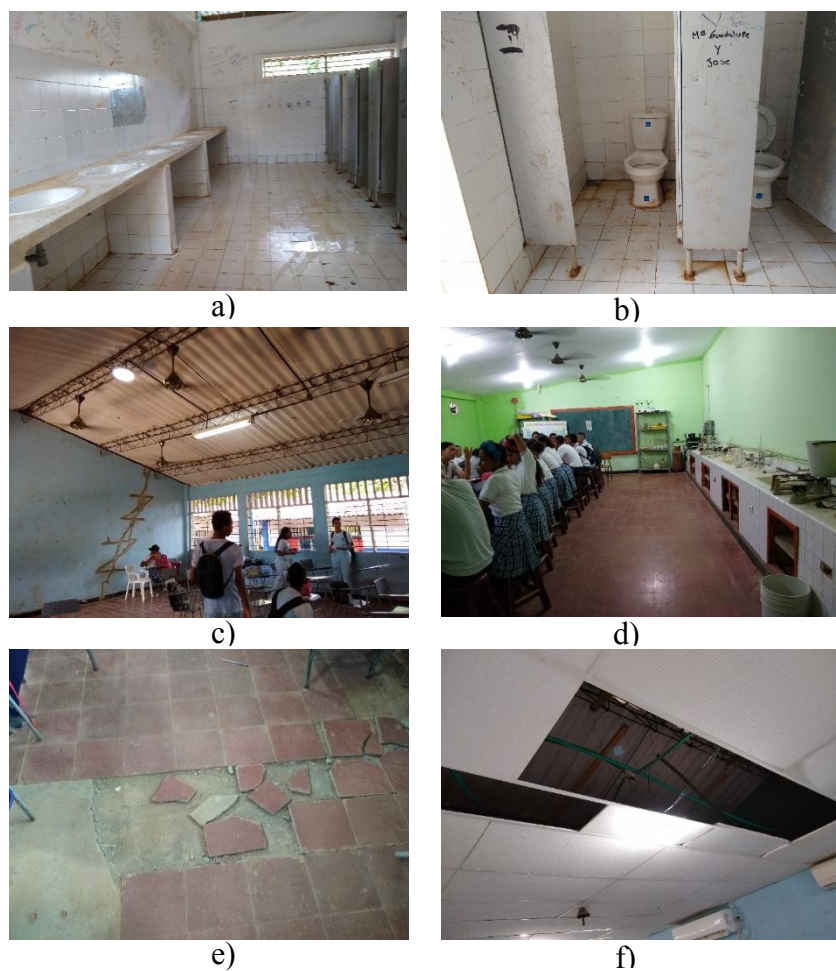
**Figura 34.** Higiene y seguridad física en la institución educativa Antonio de la Torre y Miranda: a) batería sanitaria, b) inodoro, c) aula de clases, d) laboratorio, e) pisos, f) techo aula de clases. **Fuente:** elaboración propia, con base en trabajo de campo realizado el 29/10/2019.

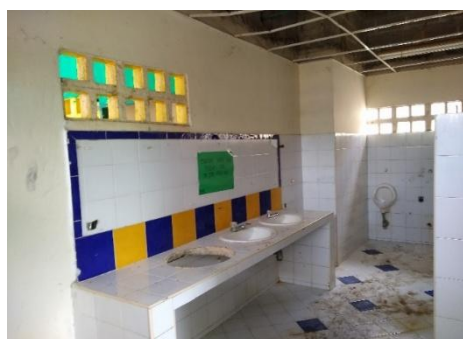
Para el estado *malo* la *higiene* presenta un 12% (3) del total de las instalaciones de esta institución, dentro de estas varias baterías sanitarias y aula de preescolar; del mismo modo, que la *seguridad física* con el 20% (5) de los espacios, donde se encuentran 3 aulas de clases y las baterías sanitarias. Esto permite expresar que algunas de las instalaciones en la institución educativa *David Sánchez Juliao*, presentan valores que pueden colocar en riesgo la integridad física de las personas que se encuentran en el establecimiento, ya que gran parte de las mismas no están en buenas condiciones para brindar un servicio adecuado (ver figura 40). Por lo tanto, se deben implementar procesos de mantenimiento y adecuación a dichos espacios para no colocar en riesgo a la comunidad.

**Figura 40.** Higiene y seguridad física en la institución educativa David Sánchez Juliao: a) batería sanitaria 1, b) batería sanitaria 2, c) techo, d) drywall en mal estado. **Fuente:** elaboración propia, con base en trabajo de campo realizado el 24/10/2019.

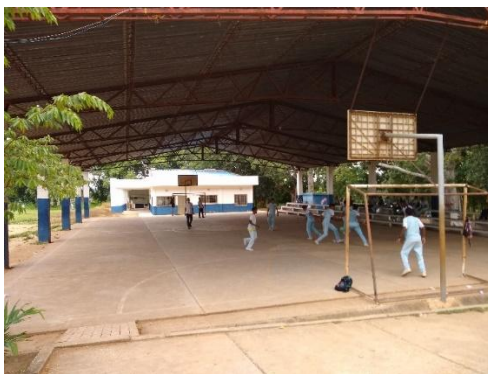
**Figura 42.** Cancha deportiva I.E. Antonio de la Torre y Miranda.

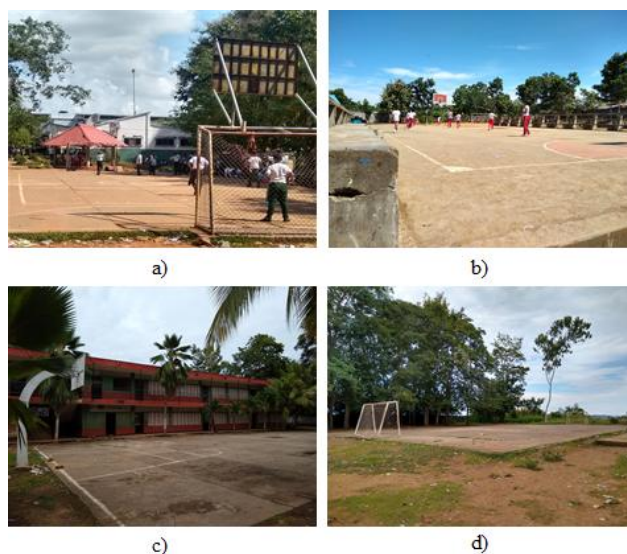
El estado *regular* está representado por la I.E. Lacides C. Bersal que presenta algunas deficiencias en lo referente al estado físico de las mismas, dado que las placas de los pisos en concreto se encuentran con grietas, no cuentan con techos, falta de dotación de mobiliario o están en malas condiciones.

En el estado *malo* se encuentra las instituciones educativas Instituto Técnico Agrícola de Lorica y Santa Cruz, respectivamente, la primera presenta deficiencias en lo que se refiere al mal estado del concreto de los pisos y del mobiliario, dado que ya cumplieron su tiempo de uso y en

lo que concierne a la I.E. Santa Cruz, en donde las canchas deportivas están en mal estado del concreto en las graderías y de los pisos con grietas se debe a la antigüedad, lo cual impide el buen desarrollo de las actividades deportivas; es así como, las canchas deportivas requieren ser mejoradas para brindar un buen servicio a los estudiantes (ver figura 43).

**Figura 43.** Canchas deportivas: a) I.E. Lacides C. Bersal, b) I.E. Santa Cruz, c) y d) I.E. ITAL  
**Fuente:** elaboración propia, con base en trabajo de campo (Octubre y noviembre de 2019)
