**ANÁLISIS DE LA CONTAMINACIÓN VISUAL GENERADA POR
ELEMENTOS ATÍPICOS EN LA ZONA CENTRO DE LA CIUDAD DE
MONTERÍA**

**UNIVERSIDAD DE CÓRDOBA
FACULTAD DE INGENIERÍA
PROGRAMA DE INGENIERÍA AMBIENTAL
MONTERÍA, CÓRDOBA**

2017

**Trabajo de grado presentado, en la modalidad de investigación, como parte de los
requisitos para optar al Título de Ingeniero Ambiental.**

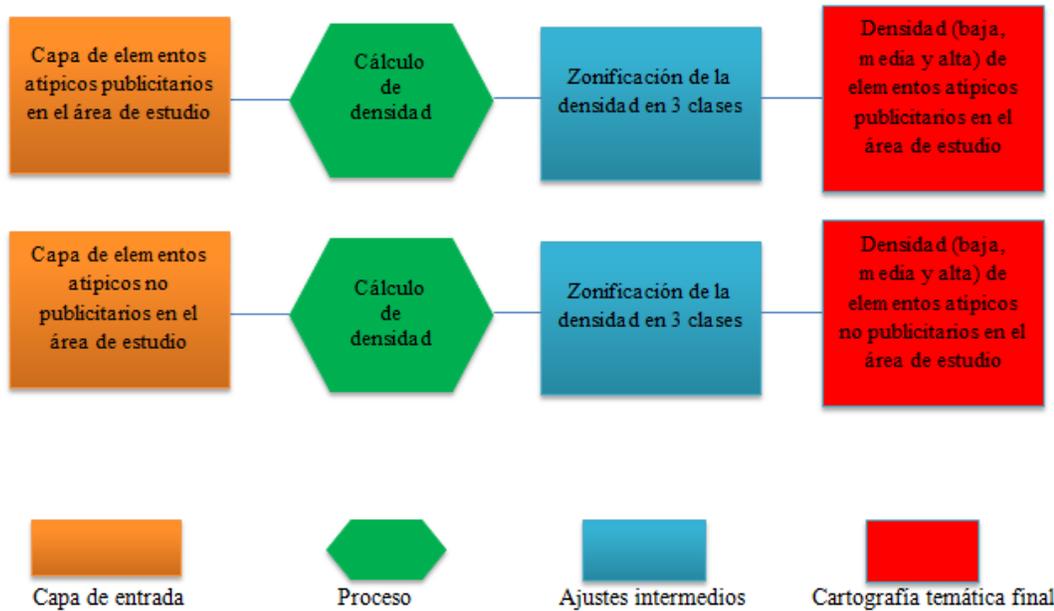
Figura 2 . Modelo cartográfico para elementos atípicos publicitarios y no publicitarios.

Este procedimiento permite representar la heterogeneidad de la saturación de las variables de elementos atípicos publicitarios y no publicitarios, lo anterior se representa en el modelo cartográfico presentado en la Figura 2 .

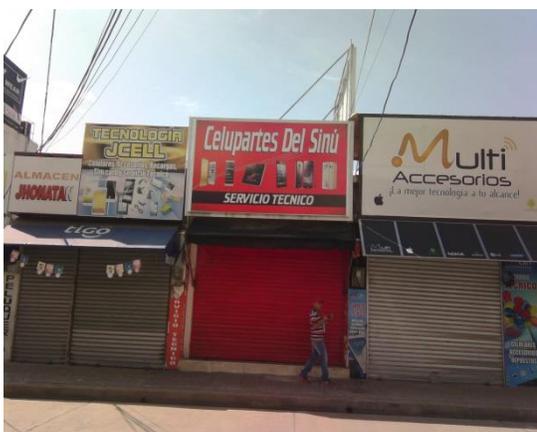
Figura 4. Locales con avisos salientes de la fachada.

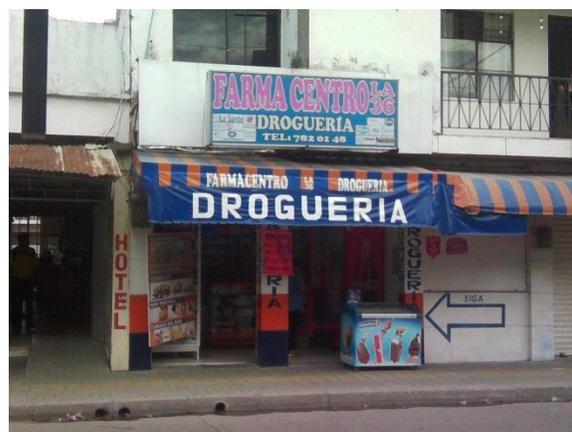
Figura 5. Local con más de un aviso en la fachada.

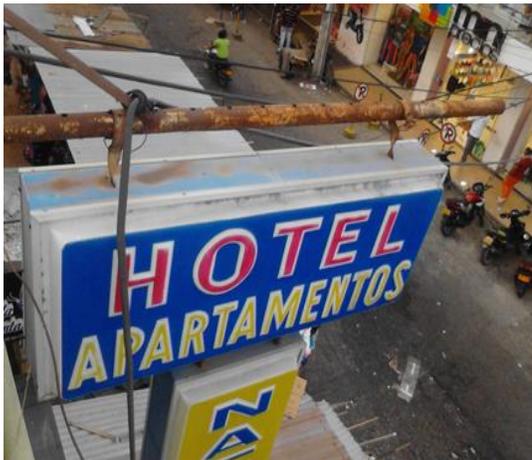
Se resalta que varios avisos publicitarios se encuentran sobre la altura de nivel de los andenes y que por el estado de condición de sus materiales, representan un riesgo para la salud de los peatones.

Figura 6. Aviso luminoso con soportes corroídos.

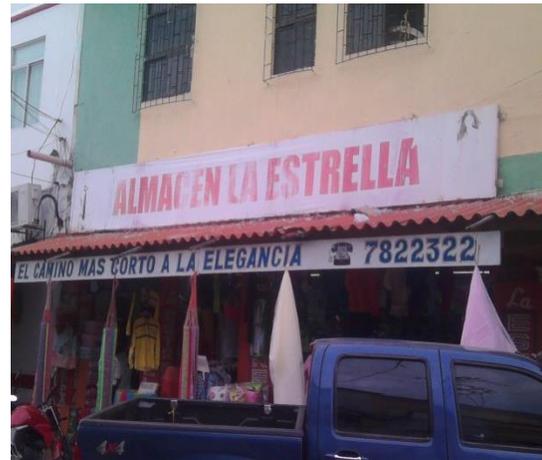
Figura 7. Aviso con colores desgastados.

En esta dimensión de las 106 fachadas identificadas, se hallaron 156 avisos publicitarios en condiciones donde sus materiales han perdido las características originales. Ver Tabla 6.

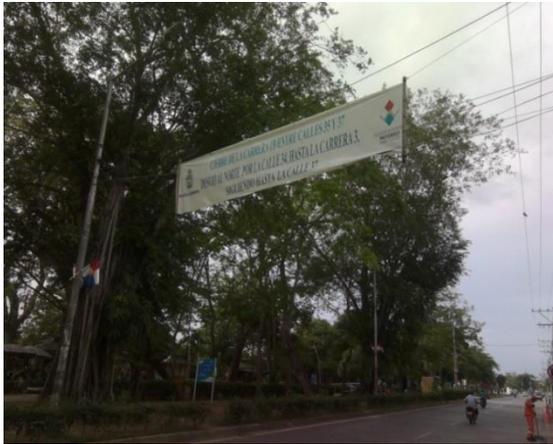
Dentro de los elementos identificados se resalta un pasacalle que anunciaba el desvío de circulación de vehículos por la intervención de una obra vial, este elemento atípico se encontraba extratemporal, los cual, pueden generar confusión y trastornos en la movilidad vehicular. Para el caso de las vallas y avisos tijeras en andenes son elementos atípicos que ocupan el espacio público dificultando la movilidad del peatón y el disfrute del mismo.

Figura 8. Pasacalle extratemporal de la Alcaldía de Montería.

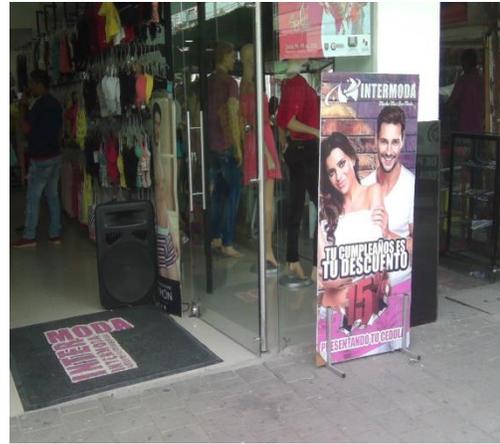
Figura 9. Aviso tipo tijera en andén.

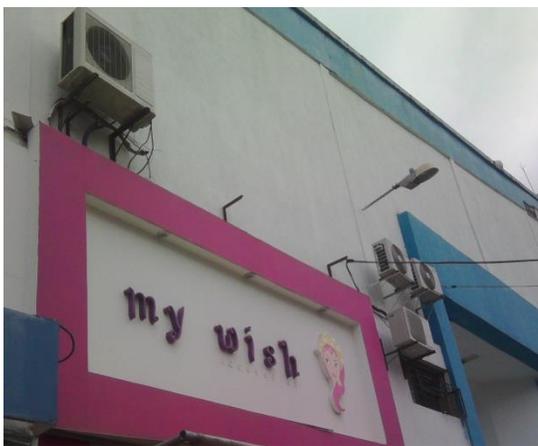
Los aires acondicionados como elemento atípico característico de las edificaciones de varios pisos de altura como hoteles, centros administrativos, ejecutivos y residenciales, así mismo de locales comerciales. Se resalta la saturación de una fachada de hotel ubicado en las calles 37 entre carreras 3^{ra} y 4^{ta}; el cual, tiene instalado 17 unidades de aire acondicionado en la fachada frontal.

Figura 10. Aires acondicionados en fachada.

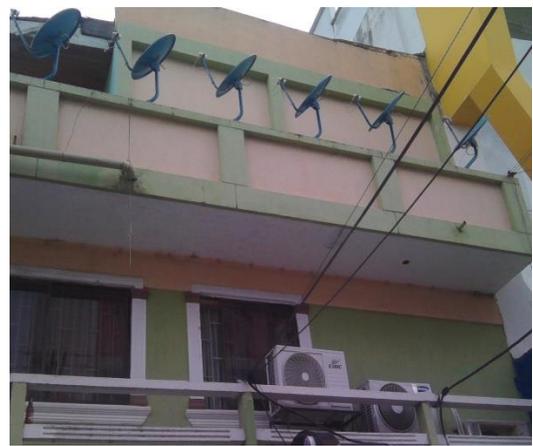
Figura 11. Antenas y aires en fachada.

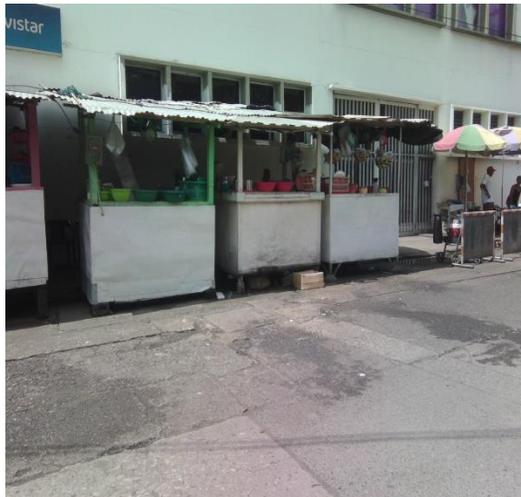
Algunas de las actividades que realizan los propietarios de las ventas estacionarias informales para las ofertas de sus servicios como el desempaque de mercancías, la preparación de alimentos y bebidas. Siendo la preparación de alimentos y bebidas de las más impactantes debido a la generación de aguas residuales y residuos sólidos que influyen en precarias condiciones sanitarias puesto que estos son dispuestos sobre el espacio público (vías y andenes) como consecuencia de las limitaciones de acceso a los servicios públicos

Figura 12. Ventas estacionarias informales sobre la vía.

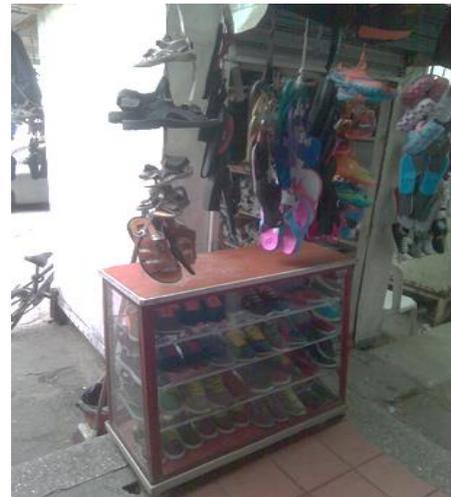
Figura 13. Venta estacionaria informal ocupando andén.

Las ventas estacionarias informales son unos de los factores que han ocasionado la pérdida del espacio público en el área centro de la ciudad de Montería ya que dificultan la movilidad para el peatón, la bicicleta y vehículos (Garnica 2009,

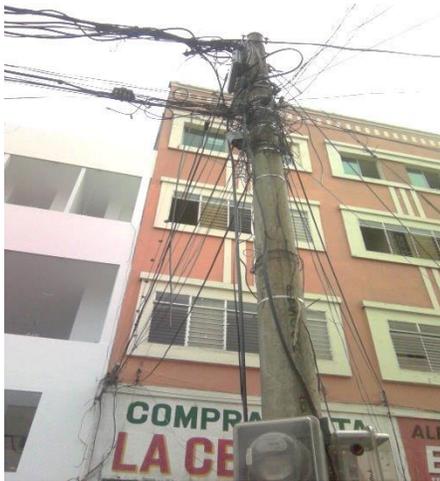
- ✓ **Estructuras con cableado en el espacio público:** Los elementos atípicos como los postes saturados con redes de cableado que pertenecen a esta dimensión, son producto de la desmedida instalación de líneas de televisión, transmisión de energía, telefonía e internet por parte de los operadores de estos servicios públicos, y que se identifican por los cables en varias direcciones, cables sueltos, y otros como objetos adheridos a su estructura (Méndez 2013; Rivera 2013), Se identificaron 214 estructuras con cableado entramado sobre el espacio público.

Figura 14. Poste con cables en varias direcciones.

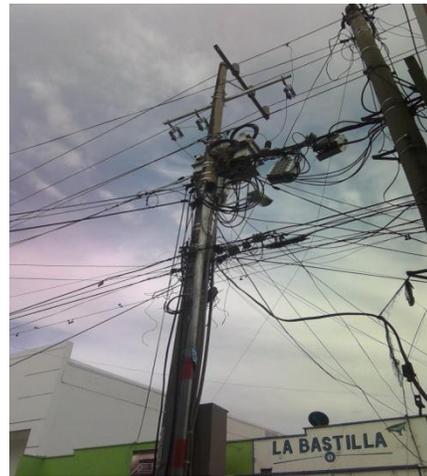
Figura 15. Poste con cables sueltos.

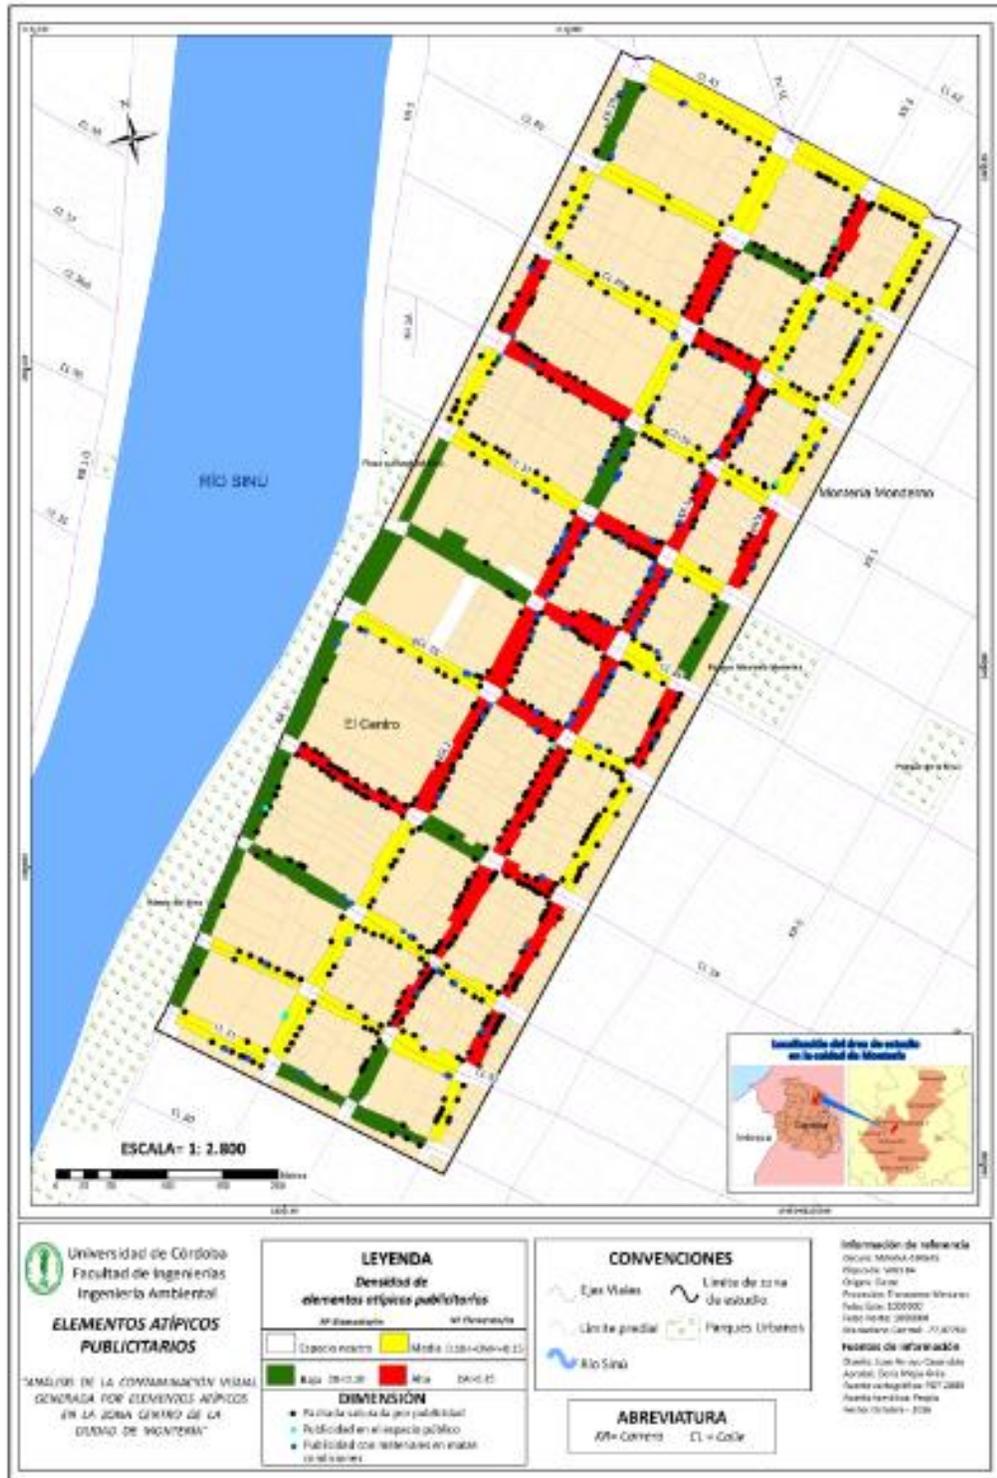
Figura 16. Mapa de densidad de elementos atípicos publicitarios

Como resultado de la espacialización de las variables de elementos atípicos publicitarios y no publicitarios, se presenta a continuación la cartografía temática de la densidad de elementos atípicos publicitarios (Figura 16) y de la densidad de elementos atípicos no publicitarios (Figura 17).

Estos mapas muestran la zonificación empleando una escala semáforo para densidad baja, media y alta de las entidades de puntos en los que fueron representados los elementos atípicos publicitarios y no publicitarios, haciendo una representación abstracta de la saturación de las variables estudiadas. En el Anexo 10 se detallan las particularidades de los tramos para las densidades determinadas de elementos atípicos, los valores y clasificación de las densidades de los tramos de calles y carreras se encuentran en el Anexo 11.

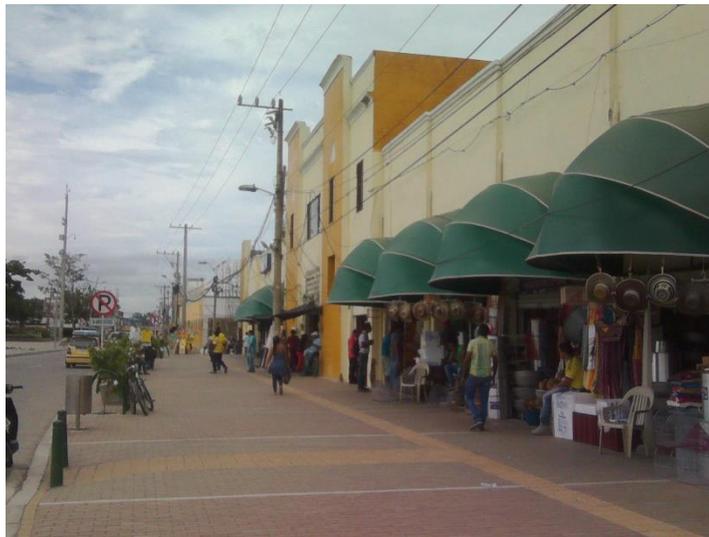
Se resaltan los tramos comprendidos entre las calles 35 y 37 con carrera 1^{era} que presentan una densidad baja, siendo esta zona uno de los espacios intervenidos por el gobierno municipal 2012-2015 donde se construyeron obras como la plaza cultural del Sinú, la intervención de la Plaza de Mercado los Cuatro Patios y la construcción del Centro Cultural y Artesanal de Montería (Alcaldía de Montería 2015). En particular el tramo comprendido entre las calles 36 y 37 con carrera 1^{era} durante el desarrollo de la fase de campo de este trabajo presentaba estructuras temporales de cerramiento de obra.

Figura 18. Carrera 1^{era} entre calles 35 y 36; Plaza de mercado los cuatro patios.

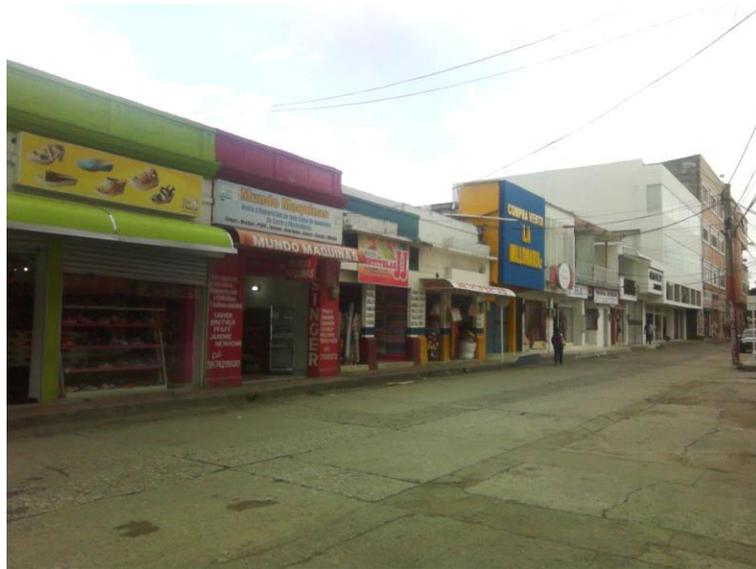
Los tramos de las calles y carreras afectados por la densidad alta de elementos atípicos publicitarios se deben principalmente a las fachadas saturadas de publicidad, seguidos de la publicidad con materiales en malas condiciones, resultado de que en la ciudad no se haya reglamentado una normativa que controle la publicidad exterior visual, particularmente en direccionamientos como el número y área de los avisos según criterio de proporcionalidad sobre las fachadas, la calidad de los materiales, y el diseño en la tipología de formas y colores.

Figura 19. Calle 34 entre carreras 1^{era} y 2^{da}; Fachadas saturadas con publicidad.

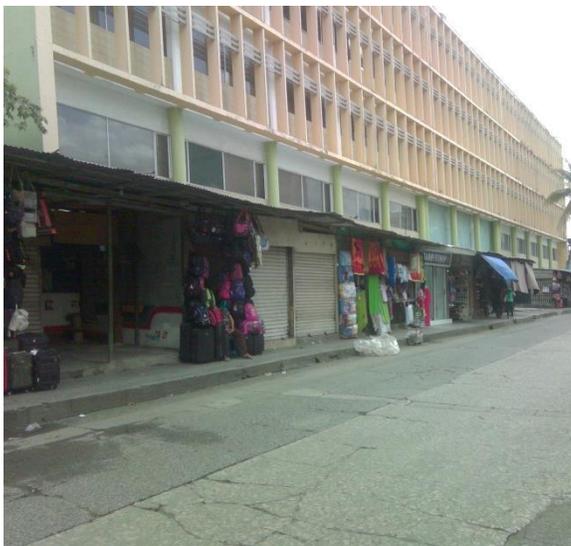
Así como, la ocupación del espacio público debido al hacinamiento que presentaba la Plaza de Mercado de los cuatro patios (Bustamante & Méndez 2012); la proliferación del comercio informal producto de procesos de migración del campo a la ciudad y pocas ofertas de trabajo (Sofán & Giraldo 2000), aunado a el control omiso de los gobiernos locales para la protección del espacio público fenómeno que se acrecentó entre las décadas de los 1970-1990.

Figura 20. Carrera 2^{da} entre calles 33 y 34; ventas estacionarias informales.

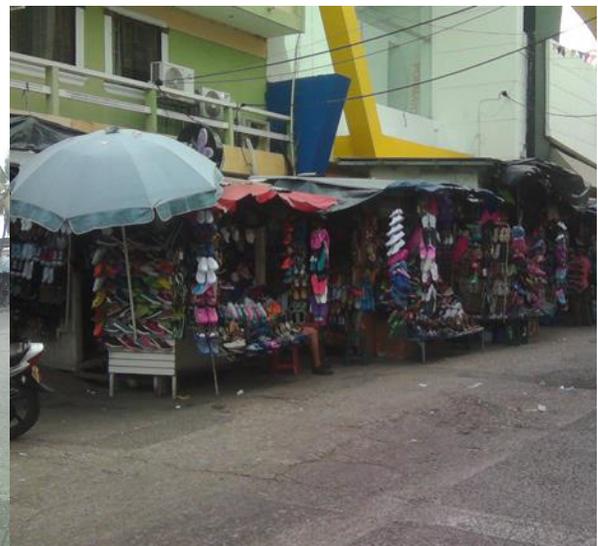
Figura 21. Calle 35 entre carreras 2^{da} y 3^{ra}; ventas estacionarias informales.
