**DINÁMICA DE LAS INUNDACIONES EN EL MUNICIPIO DE SAN PELAYO  
(CÓRDOBA) DESDE SU CONFIGURACIÓN ESPACIAL HASTA LA ACTUALIDAD:  
UNA MIRADA DESDE LA GEOGRAFÍA HISTÓRICA**

**Trabajo de grado, en modalidad de diplomado como requisito para obtener título de  
Geógrafo**

**UNIVERSIDAD DE CÓRDOBA  
FACULTAD DE CIENCIAS BÁSICAS  
DEPARTAMENTO DE GEOGRAFÍA Y MEDIO AMBIENTE  
PROGRAMA DE PREGRADO DE GEOGRAFÍA  
MONTERÍA-CÓRDOBA**

**2020**

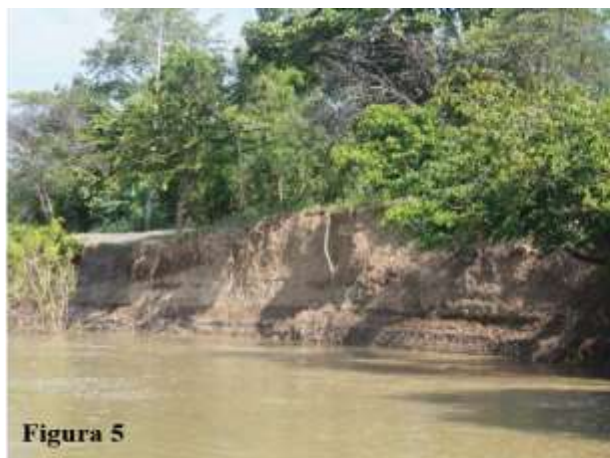
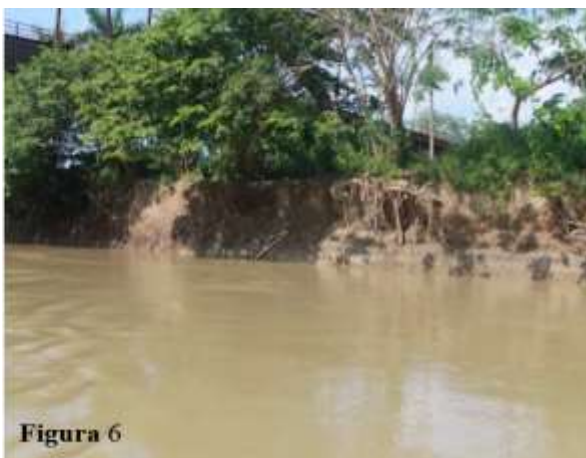
**Figura 5 y 6:** Puntos críticos ubicado antes del puente de San Pelayo en la margen derecha del río Sinú. Fuente: Fotografías 2015. Plan de la CVS, 2018

A esto se le suma la deforestación provocada por locales que ayuda a que se erosione la ribera del rio, los árboles son una barrera protectora que evitan que se genere este tipo de proceso natural, al ser talados la ribera queda expuesta a los procesos naturales como el viento y el agua generando que esta se vuelva vulnerable ante una posible inundación. En la figura 5 y 6 se observan los procesos de erosión fluvial y su efecto en la cobertura vegetal, al quedar las raíces de los arboles

expuestas estos no tienen donde sostenerse lo que provoca la caída del árbol y consigo el aumento de la erosión esto suele suceder cuando el caudal del río es bajo.

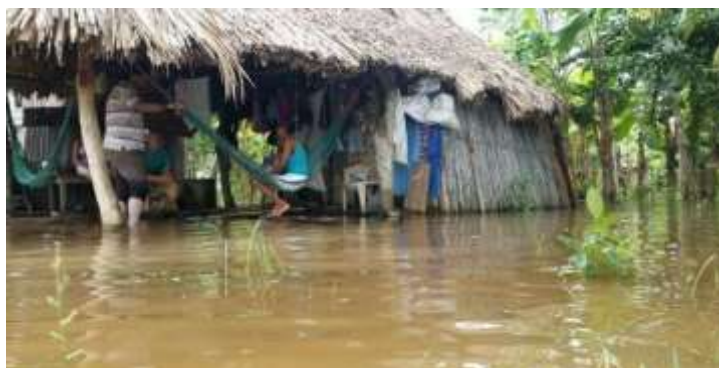
**Figura 13:** Vivienda afectada por las inundaciones en el corregimiento la Madera San Pelayo año 2011. Fuente: Periódico el Heraldó 2012

Según cifras del PNUD (2012) el número de hogares afectados fueron 543, hubo pérdidas de infraestructuras entre las cuales se encontraban viviendas, muebles, establos entre otros, la mayoría de las viviendas afectadas eran de bahareque con techos de paja, muchos damnificados quedaron sin vivienda, ya que el material no fue lo suficientemente fuerte para soportar el agua, los hogares poseen en sus patios pequeñas huertas con ají, tomate, habichuela y berenjena que en la mayoría de los casos son productos de pan coger esenciales para la soberanía alimenticia. (ver figura 13)

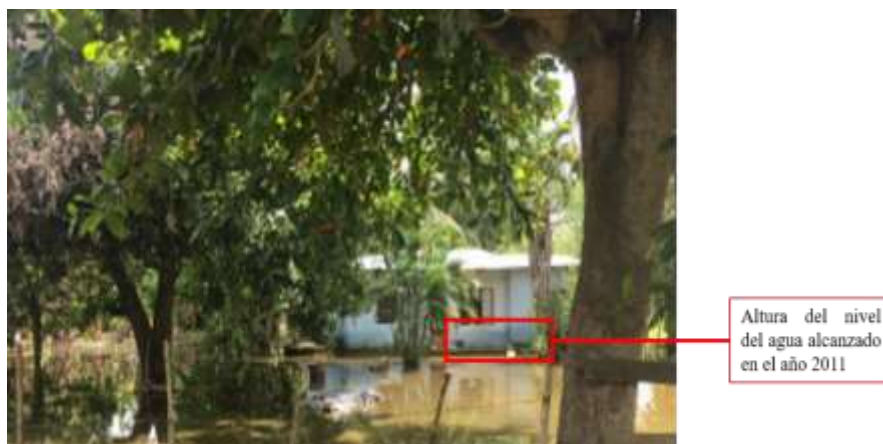
**Figura 14:** vivienda inundada en el corregimiento de Sabana Nueva en el año 2011. Fuente: Plan de acción para la atención de la temporada de lluvias 2018 CVS.

En la figura 14 se observa la acumulación de agua en una vivienda en el corregimiento de Sabana Nueva, es evidente que el nivel del agua alcanzado fue de 1 m, todas las áreas fueron afectadas el patio de la casa y el interior de las mismas.

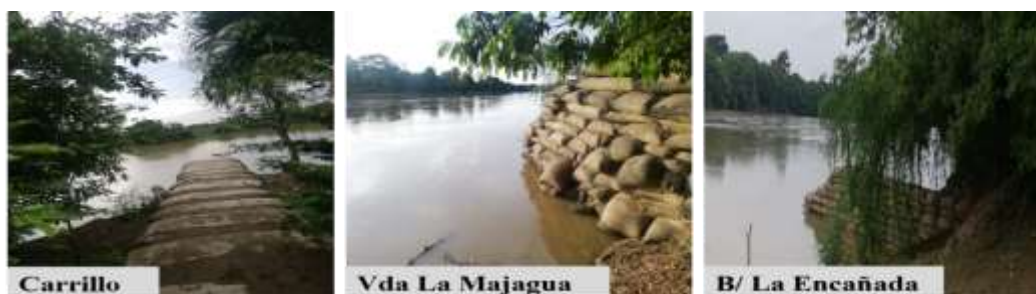
**Figura 17:** Bolsacretos instalados en la margen izquierda del municipio. Fuente: Fotografía tomada en campo año 2020

Partiendo de lo anterior, a continuación, se explicará algunas de las estrategias y proyectos que se han realizado en el municipio durante estos últimos años y los que se tienen planeado realizar actualmente. De acuerdo con la Alcaldía de San Pelayo (2016), entre los años 2005 y 2008 se implementaron las primeras obras de mitigación en la ribera del río Sinú, tras la construcción de tablestacados, jarillones y bolsacretos en la margen derecha del municipio en el corregimiento de Carrillo, en la vereda la Majagua y en la cabecera municipal en el barrio La Encañada. (ver figura 17)

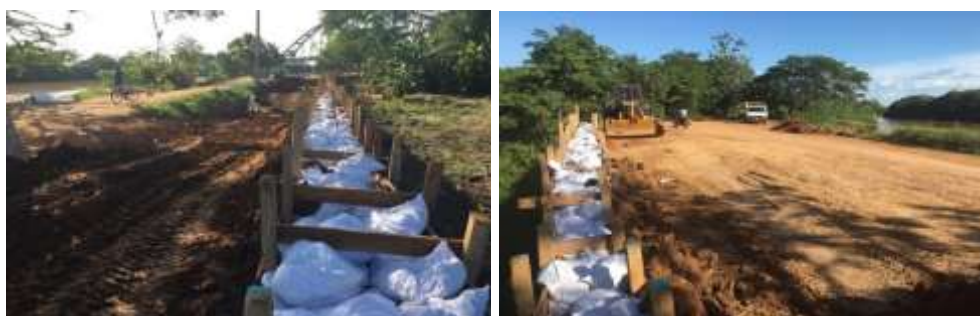
**Figura 18:** Establestacado instalados en el sector el Puente margen derecha. Fuente: Alcaldía de San Pelayo 2019

Después de las inundaciones ocurridas en el año 2011, en el municipio se implementó el primer Plan Municipal para la Gestión del Riesgo de Desastres y la Estrategia Municipal para la Respuesta a Emergencias, a través de ellos se realizaron obras como el mejoramiento de vías de comunicación y el levantamiento del terraplén para evitar el reboce del agua en diferentes corregimientos de la margen derecha y de la margen izquierda. En el año 2016, 2017, 2018 y 2019 se llevó a cabo el proyecto de mitigación de los puntos críticos por erosión e inundación tomados por la CVS en el año 2014, donde la administración local con la gobernación de Córdoba realizaron intervenciones en dichos puntos solo se intervinieron tres el sector puente margen derecha y Boca de Mañe los cuales se encuentran cerca de la cabecera municipal y la vereda La Majagua margen izquierda, se realizaron obras como la construcción de establestacado y jarillones (ver figura 18) (Alcaldía de San Pelayo, 2019)

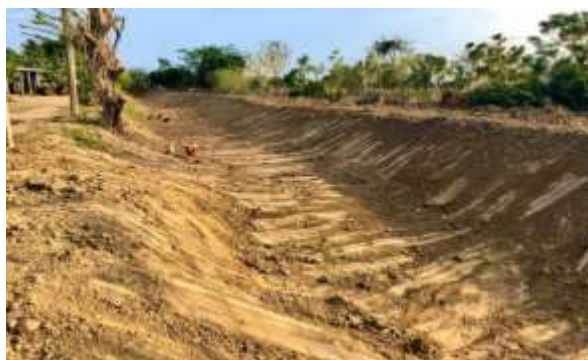
**Figura 20:** Limpieza de los canales del distrito de riego y drenaje. Fuente: Alcaldía de San Pelayo 2020

- Limpieza de los canales que hacen parte del distrito de riego y drenaje de Mocarí del municipio en alianza con la Agencia de Desarrollo Rural para evitar posibles inundaciones en los barrios como el Milenio, el Pepo, las Vegas, 29 de marzo y en los corregimientos de Pelayito, Carrillo y el Obligado (ver figura 20)

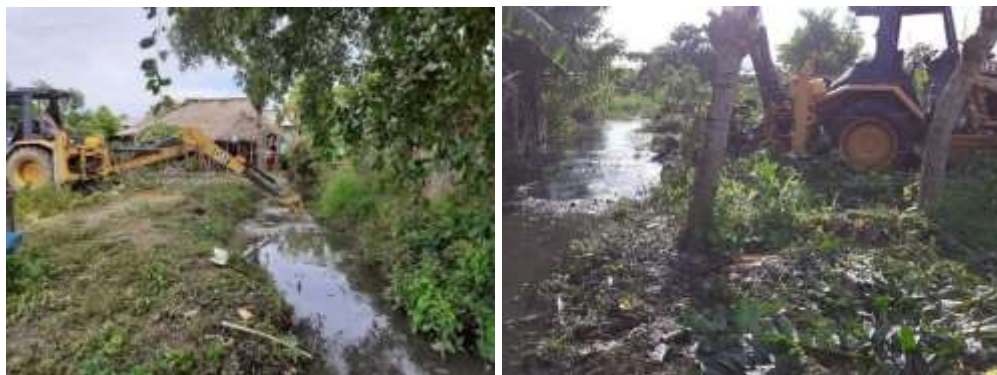
**Figura 21:** Limpieza de los canales en los barrios El Binde y 9 de diciembre. Fuente: Alcaldía de San Pelayo 2020.

- Limpieza de canales mediante extracción manual de sedimentos en los barrios del Binde y 9 de diciembre pertenecientes al casco urbano del municipio.
